Navios de época Moderna em Lisboa: balanço e perspectivas de investigação

Resumo

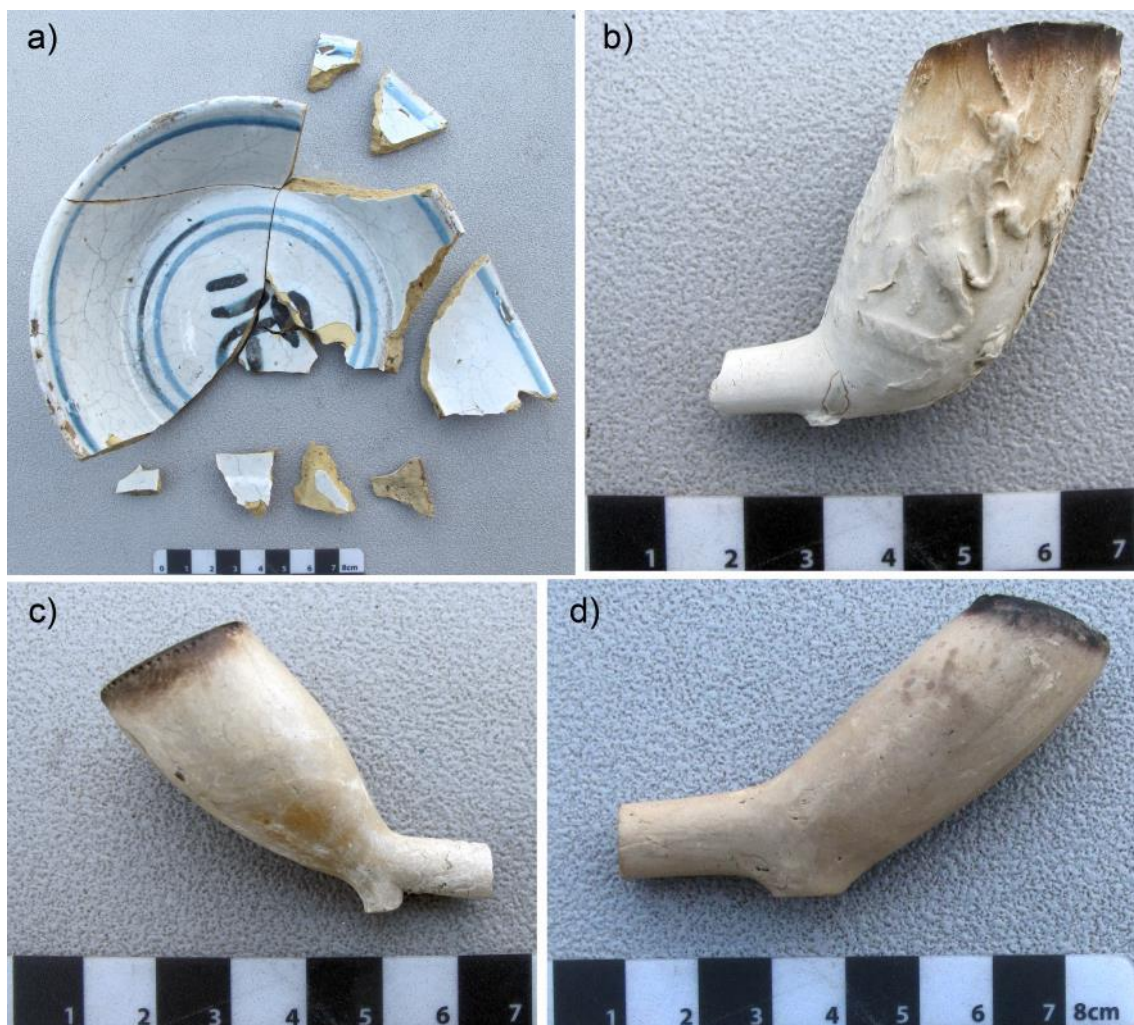
Fig. 8 - Materiais localizados nos depósitos que selavam o navio Boa Vista 2, enquadráveis na segunda metade do século XVII ou na primeira metade do século XVIII: a) prato em faiança portuguesa (primeira metade do século XVII a primeiras décadas do XVIII); b) cachimbo em caulino de fabrico inglês (1730-1770); c) cachimbo em caulino de fabrico holandês (1719-1746); d) cachimbo em caulino de fabrico inglês (1680-1710).

A estrutura do navio Boa Vista 2 (Fig. 7 e Fig. 5c; Tabela 3) era mais imponente, encontrando-se preservada numa extensão de 16 metros correspondente à porção da proa, também orientada no sentido sul-norte, conservada ao longo do bordo de bombordo, embora a quilha só subsistisse junto ao troço de proa. Tal como acontecia com o navio Boa Vista 1, as balizas encontravam-se em mau estado de conservação, surgindo apenas algumas picas em conexão sobre o maciço de proa e alguns fragmentos de braços e cavernas ao longo da estrutura. Entre os materiais registados e associados a este navio contam-se vários cocos arrumados no seu fundo (Fig. 5b) e pedras de lastro entre o cavername. No entanto, tal como o navio Boa Vista 1, o navio Boa Vista 2 estava selado por sedimentos fluviais contendo materiais enquadráveis sobretudo na segunda metade do século XVII ou na primeira metade do século XVIII, de que são exemplos os cachimbos em caulino holandeses ou ingleses e vários fragmentos de faiança portuguesa, entre os quais pratos fundos com decoração estilizada ou em semicírculos (Fig. 8).
